Vorbereitende Untersuchungen Städtebaulicher Denkmalschutz

Städtebaulicher Denkmalschutz

Vorbereitende Untersuchungen

Hameln, Mai 2014

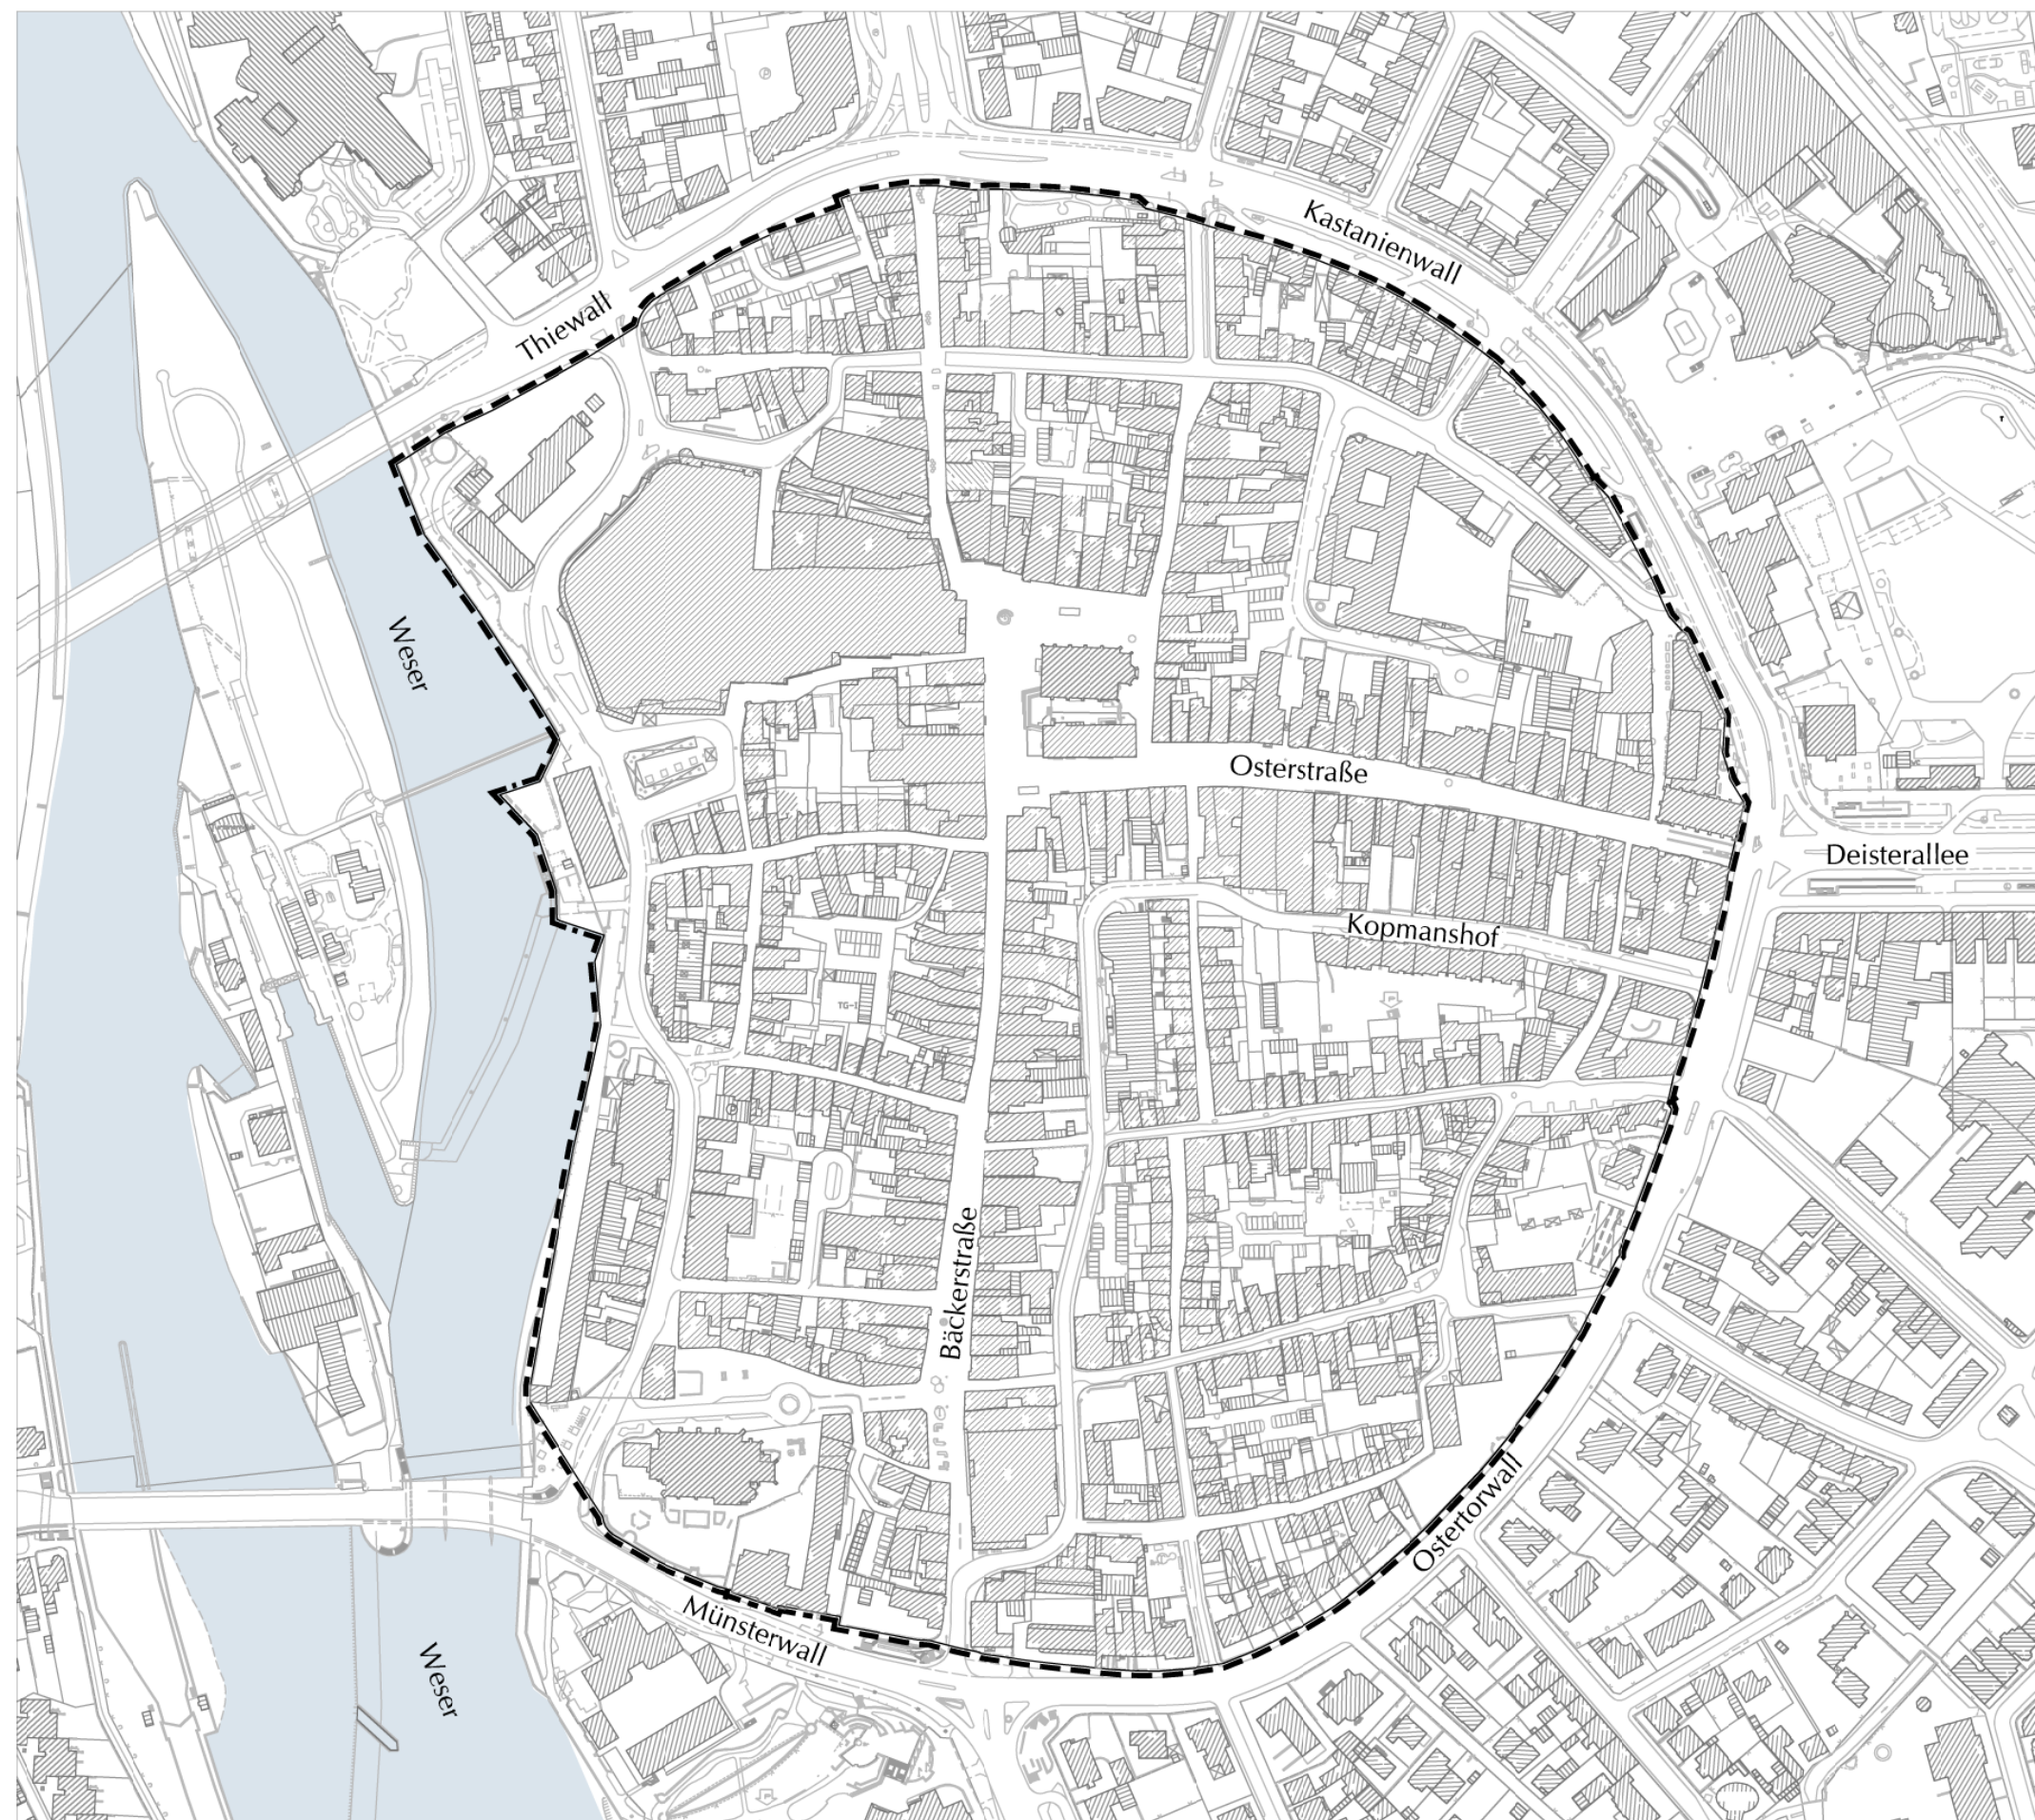
Abbildung 9: Geltungsbereich Programm städtebaulicher Denkmalschutz. Quelle: Eigene Darstellung

Das Gebiet der städtebaulichen Erneuerungsmaßnahme umfasst die Hamelner Altstadt einschließlich der altstadtseitigen Bebauung der Wallstraßen. Es wird im Norden, Osten und Süden durch die Wallstraßen (Thiewall, Kastanienwall, Ostertorwall, Münsterwall) sowie im Westen durch die Weser begrenzt. Das Gebiet weist eine Grundfläche von ca. 30,8 ha auf.

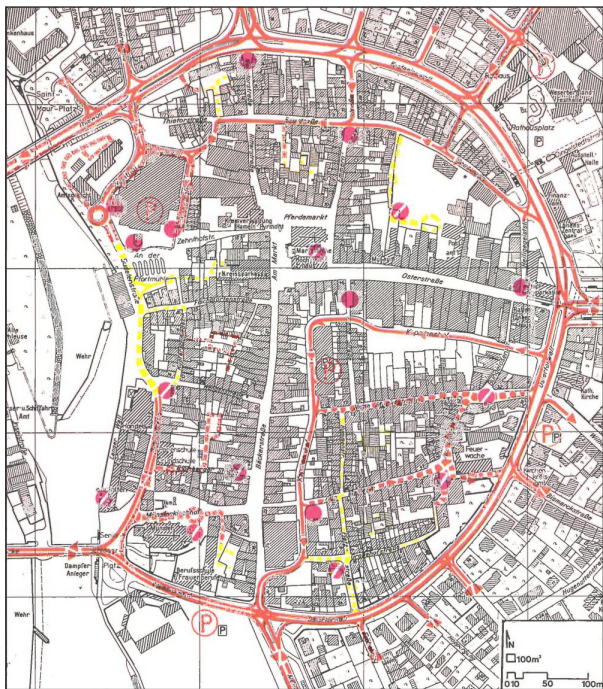
Abbildung 14: Verkehrserschließung Altstadt.
Quelle: Hameln Altstadtsanierung

- Haupteerschließungsstraße
- Anlieferstraße / Blockerschließung vorhanden
- - - Anlieferstraße / Blockerschließung geplant
- Fahrradstände vorhanden / geplant
- P Parkplätze

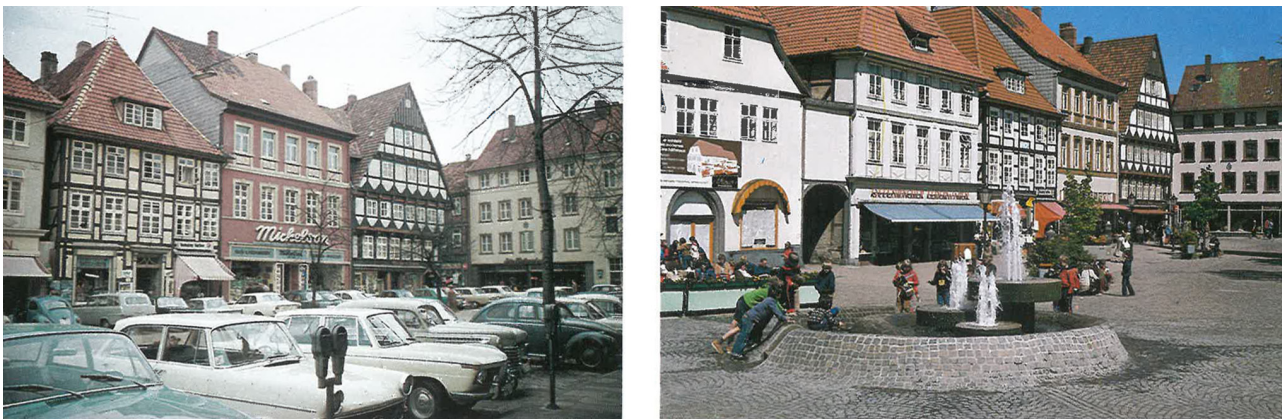
Abbildung 17: Sanierung 1968 - 1992 - Beispiel Pferdemarkt. Quelle: Hameln Altstadtsanierung

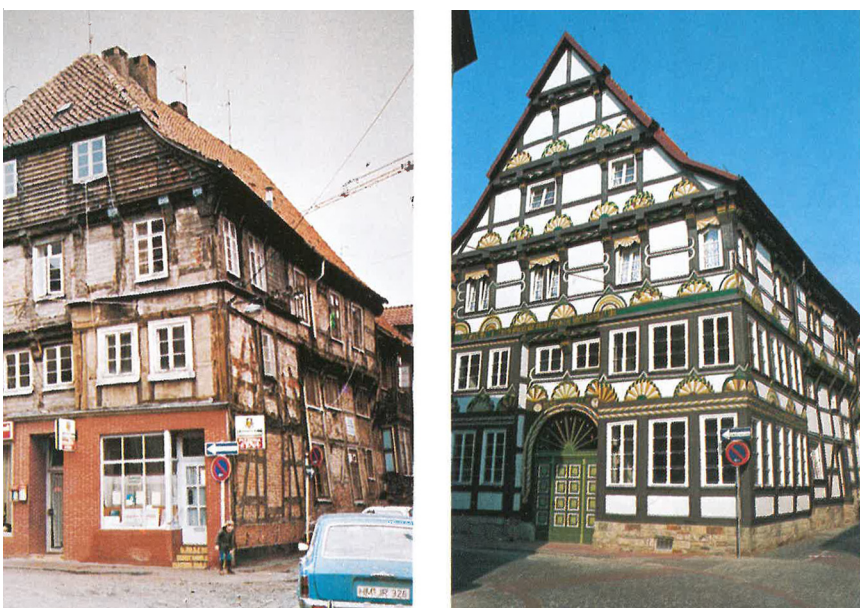
Abbildung 18: Sanierung 1968 - 1992 - Beispiel Kupferschmiedestraße. Quelle: Hameln Altstadtsanierung

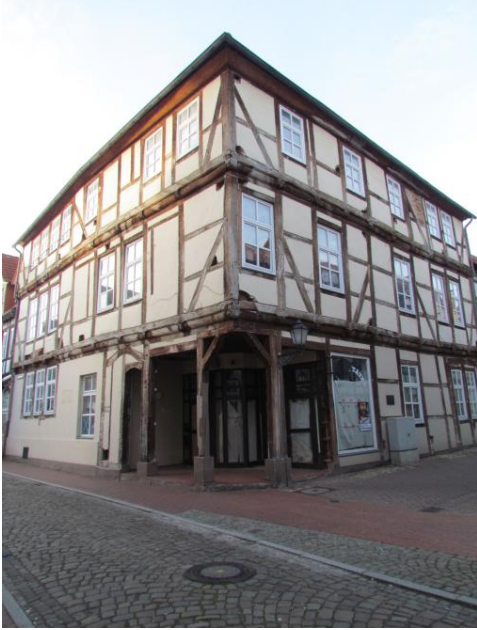
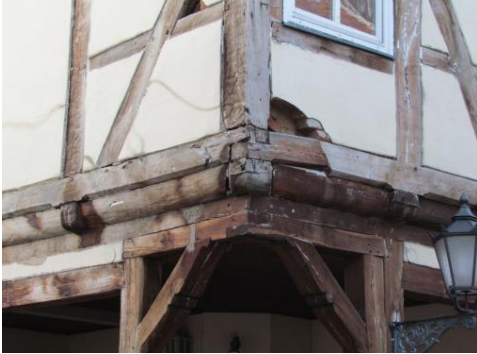
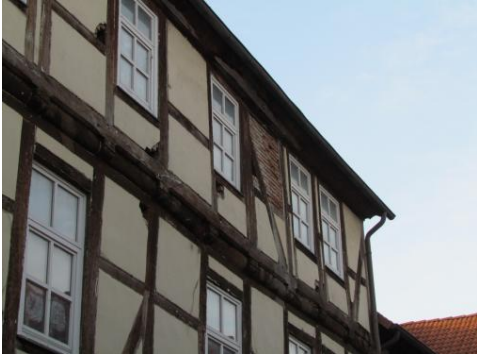
Abbildung 45: Steckbrief Beispiel Nr. 1: Neue Marktstraße 17. Quelle: Eigene Analyse

Beispiel Nr. 1; Neue Marktstraße 17; Baudenkmal	
Objekt	Früheres repräsentatives Wohnhaus; Neuzeitlicher Ladeneinbau im EG
Bauepoche / -stil	Barock
Städtebauliche Funktion	Eckposition; besondere Größe und Gestalt
Architektonische Besonderheiten	3-geschossiger Fachwerkbau, Traufhaus
Problematiken	
Sichtbare Mängel	Leerstand seit über 10 Jahren; Fachwerkfassade an den Straßenseiten standsicher, geschädigt durch pflanzliche und tierische Schädlinge. Fachwerkfassade der Rückseite sehr stark geschädigt. Im Inneren umfangreiche Schäden durch Wasser und einen Brand während des Leerstandes; Deckenbalken z.T. durchgebrochen.
Energetische Schwachstellen	Ungedämmte Fachwerkfassaden; desolate Fenster nach altem Standard
Planungsoptionen / Sanierungsmöglichkeiten	
Sanierungsmöglichkeiten	Komplettsanierung erforderlich

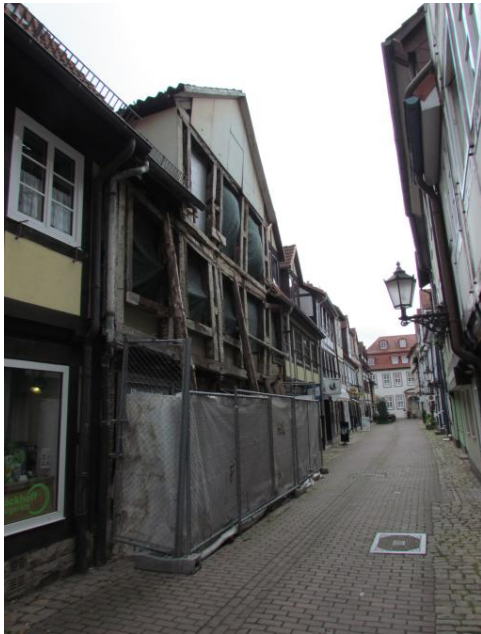
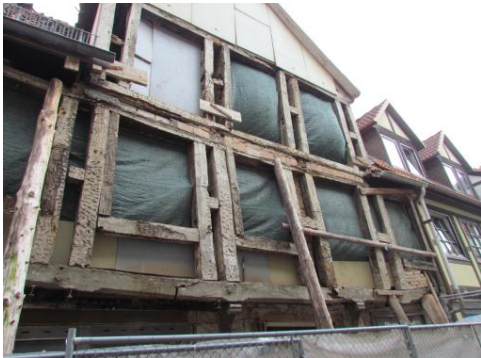
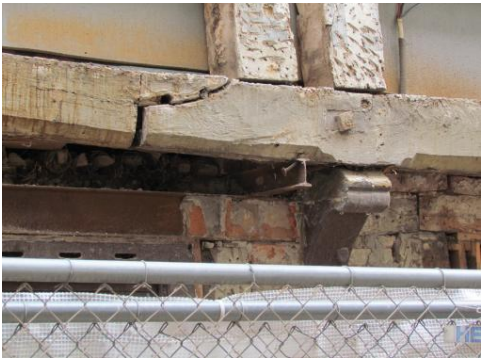
Abbildung 46: Steckbrief Beispiel Nr. 2: Kleine Straße 7. Quelle: Eigene Analyse

Beispiel Nr. 2: Kleine Straße 7, Baudenkmal		
Objekt	Wohnhaus, z.Zt. entkernt und in der Projektierungsphase

Bauepoche / -stil	Barock, im Kern älter	
Städtebauliche Funktion	Bildung einer städtebaulichen Einheit mit den angrenzenden Gebäuden	
Architektonische Besonderheiten	Fachwerk, z. Zt. Lehmstakendecke mit nachträglicher Trägerverstärkung zu erkennen	
Problematiken

Sichtbare Mängel	Nach Abnahme von Fassadenverkleidungen und Freilegung der Fachwerkkonstruktion im Inneren sind starke und umfangreiche Fachwerkschäden erkennbar.	
Zu vermutende Mängel	Standsicherheit	
Energetische Schwachstellen	Derzeit entkernt und ohne Fenster	
Planungsoptionen / Sanierungsmöglichkeiten		
Sanierungsmöglichkeiten	Komplettsanierung innen und außen

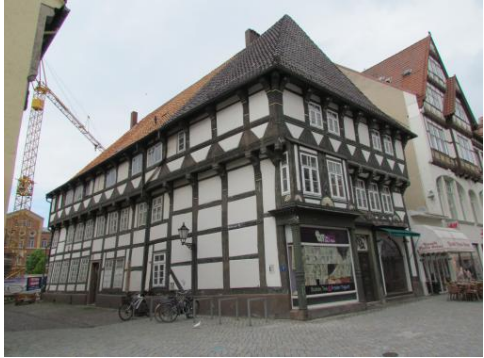
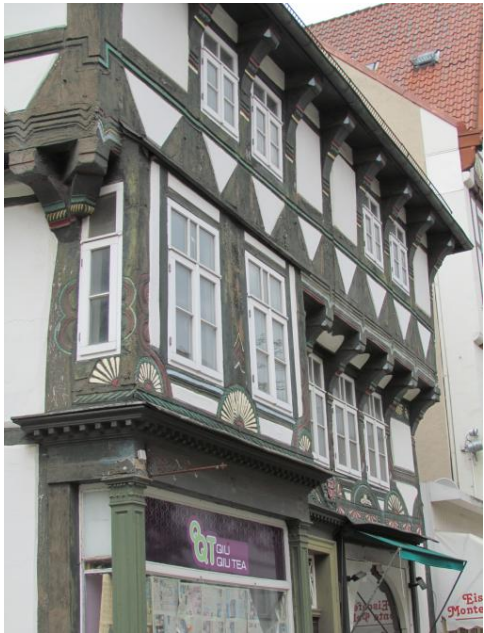
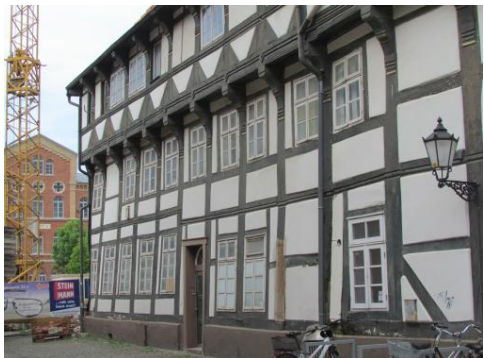
Abbildung 47: Steckbrief Beispiel Nr. 3: Bäckerstraße 44. Quelle: Eigene Analyse

Beispiel Nr. 3: Bäckerstraße 44, Baudenkmal	
Objekt	früheres Wohn-/Geschäftshaus, derzeit Leerstand
Bauepoche / -stil	Gotik mit Erweiterungen und Fassadenschmuck der Renaissance
Städtebauliche Funktion	Städtebaulich aufgrund seiner Größe und Position herausragend
Architektonische Besonderheiten	Gotisches Fachwerk, Renaissance-Utlucht, Fassadeninschriften und Verzierungen, Fächerrosetten
Problematiken	
Sichtbare Mängel	Schadhafte Anstriche auf Fachwerkhölzern und Ausfachungen; Unsachgemäße und unvollständige Reparaturen an Hölzern
Zu vermutende Mängel	Voraussichtlich schadhaftes Fachwerk nach Entfernung des desolaten Anstrichmittels; konstruktive und organisatorische Mängel im Gebäudeinneren.
Energetische Schwachstellen	Historischer Ausbaustandard; Fassade, Dach, Fenster, nur Teilkeller
Planungsoptionen / Sanierungsmöglichkeiten	
Sanierungsmöglichkeiten	Komplettsanierung erforderlich

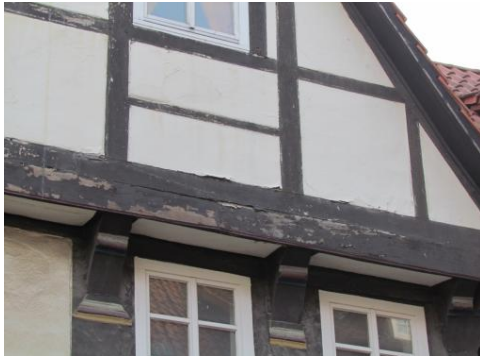
Abbildung 50: Steckbrief Beispiel Nr. 6: Alte Marktstraße 9. Quelle: Eigene Analyse

Beispiel Nr. 6; Alte Marktstraße 9; Baudenkmal		
Objekt	Wohnhaus mit bereits vor längerer Zeit aufgebener Geschäftsnutzung im EG	 
Bauepoche / -stil	Im Kern Gotik, Erweiterungen in der Renaissance und dem Barock	
Städtebauliche Funktion	Solitärwirkung in der Zeile	
Architektonische Besonderheiten	Barocke Utlucht, Balkenverzierungen und Inschriften	
Problematiken

Sichtbare Mängel	Deutliche Schäden an den deckenden Anstrichmitteln für Fachwerk und Ausfachungen;	
Zu vermutende Mängel	Schäden am konstruktiven Fachwerk der Fassade; Mängel an der Grundrissorganisation im Inneren und Bauphysik	
Energetische Schwachstellen	Ungedämmtes Fachwerkhaus	
Planungsoptionen / Sanierungsmöglichkeiten		
Sanierungsmöglichkeiten	Komplettsanierung erforderlich, Anpassung an gesunde Wohn- und Arbeitsverhältnisse

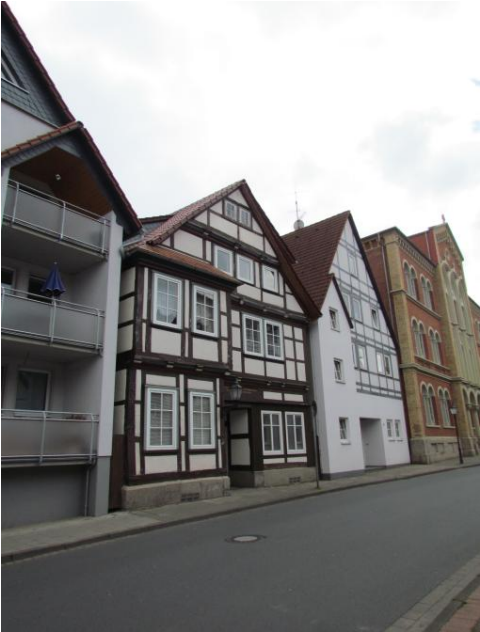
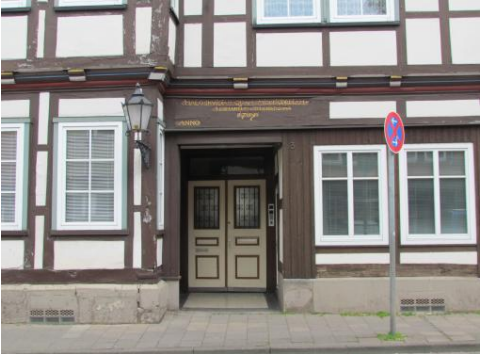
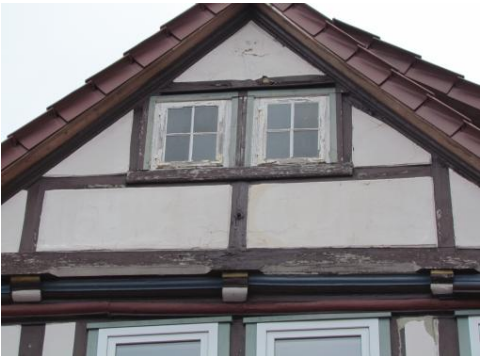
Abbildung 57: Steckbrief Beispiel Nr. 12: Papenstraße 3. Quelle: Eigene Analyse

Beispiel Nr. 12: Papenstraße 3, Baudenkmal		
Objekt	Wohnhaus mit früherem Laden im EG

Bauepoche / -stil	Barock	
Städtebauliche Funktion	Alleinstellungsdenkmal Fachwerk	
Architektonische Besonderheiten	leichte Stufengiebelausbildung, 2-geschossige Utlucht, scheinbar ungleichmäßiges Höhenniveau im EG	
Problematiken

Sichtbare Mängel	Schadhafte Anstriche auf Fachwerkhölzern und Ausfachungen, bereits Ausbesserungen und Sicherungen an Fachwerkverbindungen	
Zu vermutende Mängel	Voraussichtlich schaffhaftes Fachwerk nach Entfernung des desolaten Anstrichmittels	
Energetische Schwachstellen	Historischer Altbaustandard

Planungsoptionen / Sanierungsmöglichkeiten		
Sanierungsmöglichkeiten	Fassadensanierung erforderlich
